Zwei Betonobjekte im östlichen Frankfurter Stadtwald

Wilhelm Ott und Erhard Haller, im August 2017

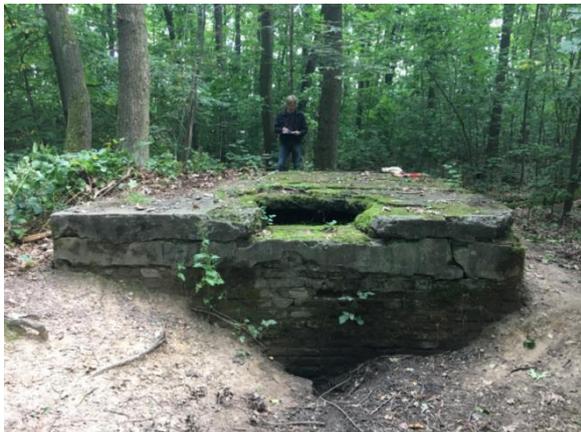
Es handelt sich bei Objekt 1 um ein Bauwerk mit den Grundmaßen 4,10 x 3,60 m. Die Seitenwände bestehen aus Mauerwerk. Die Decke besteht aus Beton. Die Innenhöhe beträgt ca. 2 m. Das Bauwerk steckt ca. 1 m unter dem Bodenniveau. Mit dem ausgehobenen Erdreich wurden die Seitenwände angeböschet, so dass bis auf die Südwestseite das Mauerwerk und der Beton ca. 70 cm sichtbar sind. An der Südwestseite wurde eine Öffnung in die Betondecke geschlagen. Der ursprüngliche Einstieg in den Innenraum befindet sich auf der Nordostseite. Im Innenraum steht das Wasser ca. 50 cm hoch. Eine detaillierte Beschreibung von Objekt 1 findet sich weiter unten.

Wie dem auch sei: Beide Objekte sind nicht verkehrssicher. Die Stahlträger der Deckenkonstruktion sind stark korrodiert, die Decken sind nicht sicher begehbar. Bei Objekt 1 besteht weiterhin die Gefahr, dass jemand durch das Loch in der Decke in den mit Wasser teilgefüllten Innenraum fällt.

Die Frage, ob zumindest Objekt 1 aus denkmalschützerischen Gründen erhaltenswert ist, wird nach Einschätzung eines der Autoren (WO) negativ beantwortet werden. Der Stadtforst Frankfurt plant, beide Objekte zu verschütten, um die Gefahrenquellen zu beseitigen. Alternativ ist auch der Abriss der Objekte per Bagger denkbar. Die Trümmer können abgefahren oder mit der Erde von der Aufböschung überdeckt werden.

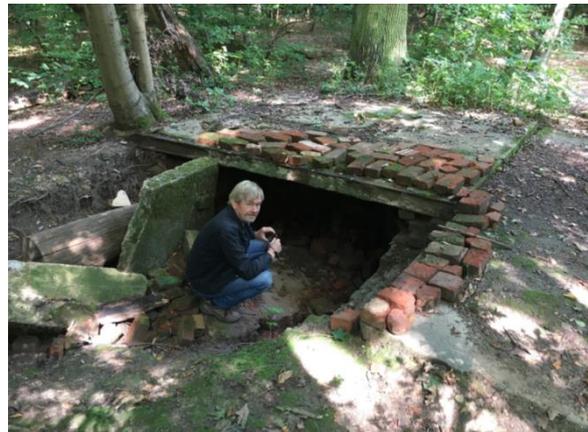
Objekt 2 befindet sich ca. 150 m von Objekt 1 in nordwestlicher Richtung entfernt. Es ist baugleich mit Objekt 1, nur ist hier die Betondecke teilweise eingestürzt und die Ziegelsteine wurden partiell entfernt. Der einzige erkennbare Unterschied in der Bauweise ist eine betonierete Platte Deckenhöhe auf der Nordostseite des Objektes. Wegen der Baugleichheit wird es nicht weiter detailliert beschrieben. Allerdings soll angemerkt werden, dass die Deckenträger stark verrostet und somit die Tragfähigkeit der Decke nicht gewährleistet ist.

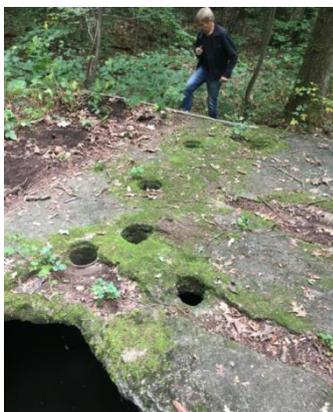
Decke mit Löchern

Das Besondere an beiden Objekten ist die Tatsache, dass sich in der Betondecke sechs kreisrunde Löcher mit einem Durchmesser von 18 cm befinden. Dabei ist kein Anordnungsmuster zu identifizieren. Bei einigen Löchern in der Decke von Objekt 1 erkennt man, dass der Durchgang mit einem Stahlflansch versehen ist. Einer davon reicht ein Stück in den Innenraum hinein. Der Zweck ist nicht bekannt.

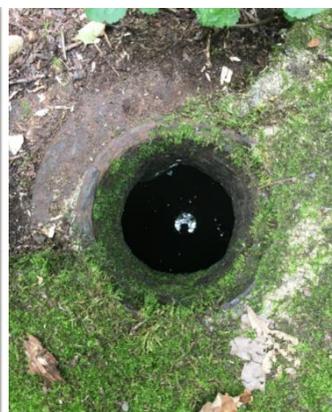
Loch mit Stahlflansch

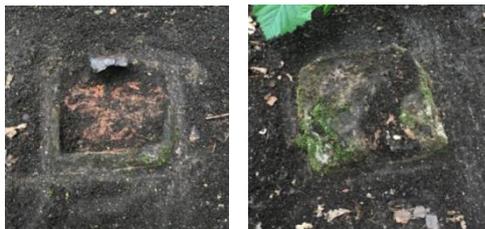
Nach der Betonierung der Decke wurde diese mit einer Schicht Estrich versehen, dessen leicht geriffelte Oberfläche an einigen Stellen noch gut zu erkennen ist.

Interessanterweise wurden an sechs Stellen Steine mit einbetoniert, die mit Eisenhalterungen versehen waren. An diesen Stellen findet man entweder 11 x 11 cm große

Vertiefungen (wo die Steine nicht mehr vorhanden sind) oder gleich große Höcker, die 5 cm herausstehen. Dies waren vermutlich Auflager für eine Holzkonstruktion. Wie diese aussah ist nicht bekannt.

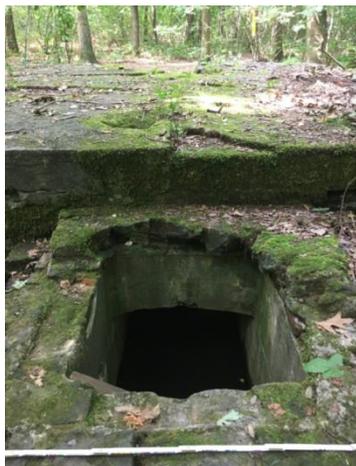
Der Einstieg in den Innenraum erfolgte durch einen betonierten Schacht auf der Nordostseite. Der Eingang in den Raum ist leicht gewölbt. Spuren einer Leiter sind nicht zu erkennen. Der restlichen Steinabdeckung des Schachtes ist zu entnehmen, dass er mit einem runden Deckel versehen war.

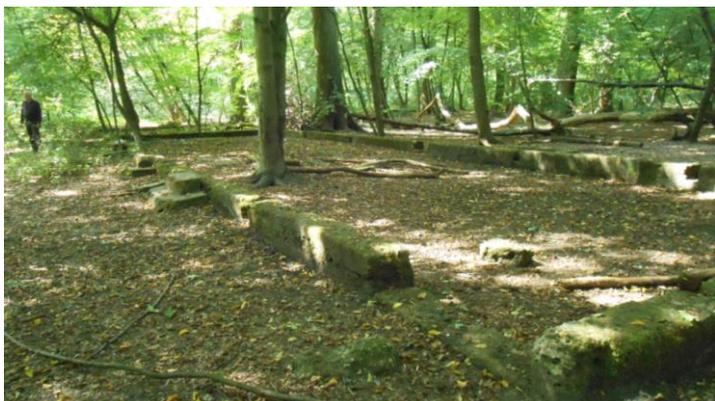
Links ein Bild der Fundamentreste einer Holzbaracke (?), die ca. 50 m östlich von Objekt 2 zu finden sind.

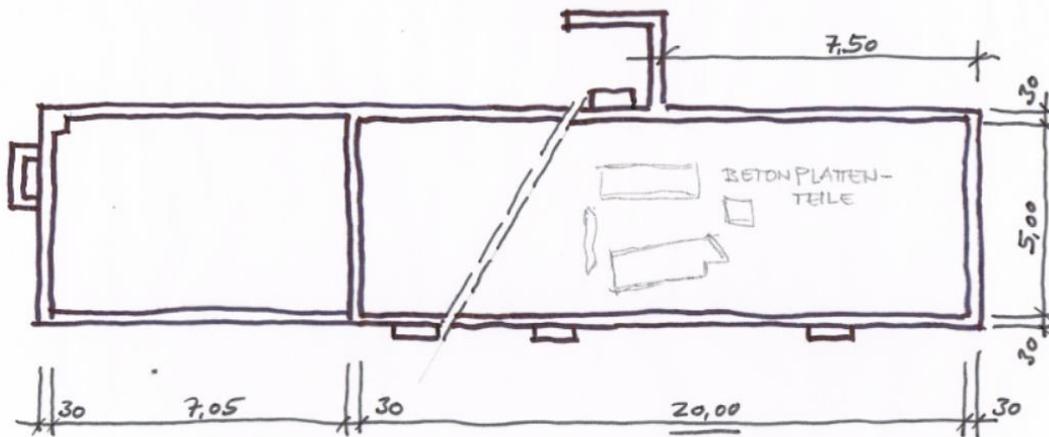
BETONOBJEKT/FUNDAMENT M=1:100
 ÖSTL. FRANKFURTER STADTWALD

30 - 50 m östlich von Objekt 2 findet man die Streifenfundamente eines Gebäudes mit den Abmessungen ca. 28 x 5,60 m (Grundrisskizze weiter unten). Es handelt sich hierbei um Fundamente eines Gebäudes (Holzbaracke?). Die noch vorhandenen Stufen zeigen, dass 5 Eingänge vorhanden waren. An einem der Eingänge ist eine Fundamentierung erkennbar, die auf einen Windfang schließen lässt.
