Zwei Betonobjekte im östlichen Frankfurter Stadtwald

Wilhelm Ott und Erhard Haller, im August 2017

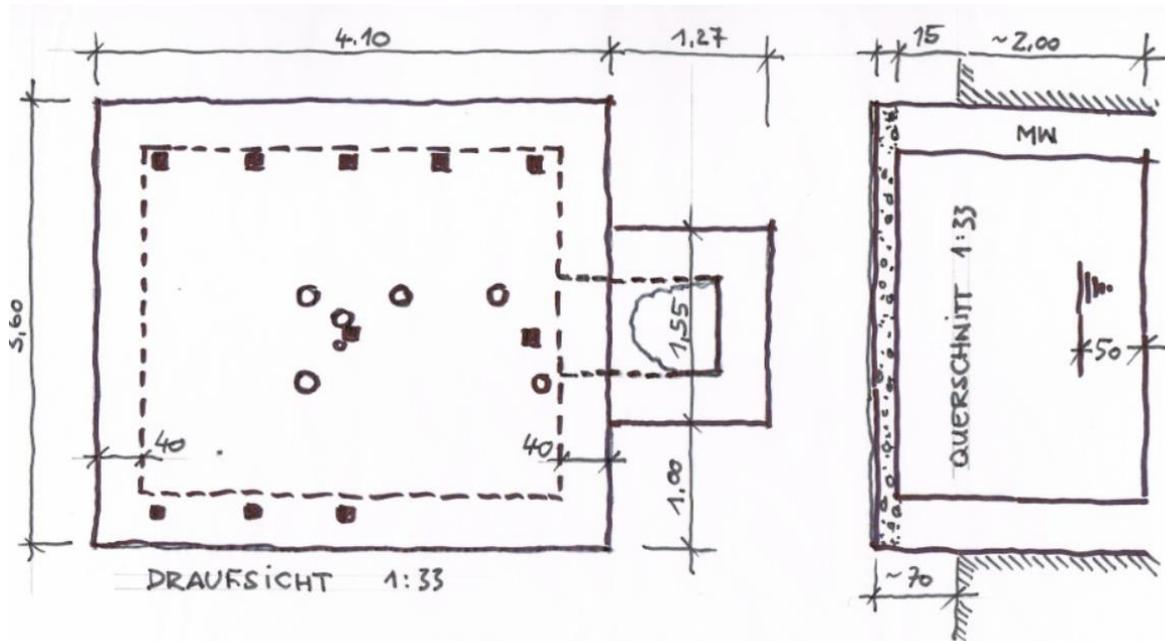
BETONOBJEKT / BETONOBJEKT/BEHÄLTER M=1:33
 ÖSTL. FRANKFURTER STADTWALD

Es handelt sich bei Objekt 1 um ein Bauwerk mit den Grundmaßen 4,10 x 3,60 m. Die Seitenwände bestehen aus Mauerwerk. Die Decke besteht aus Beton. Die Innenhöhe beträgt ca. 2 m. Das Bauwerk steckt ca. 1 m unter dem Bodenniveau. Mit dem ausgehobenen Erdreich wurden die Seitenwände angeböschet, so dass bis auf die Südwestseite das Mauerwerk und der Beton ca. 70 cm sichtbar sind. An der Südwestseite wurde eine Öffnung in die Betondecke geschlagen. Der ursprüngliche Einstieg in den Innenraum befindet sich auf der Nordostseite. Im Innenraum steht das Wasser ca. 50 cm hoch. Eine detaillierte Beschreibung von Objekt 1 findet sich weiter unten.

Wie dem auch sei: Beide Objekte sind nicht verkehrssicher. Die Stahlträger der Deckenkonstruktion sind stark korrodiert, die Decken sind nicht sicher begehbar. Bei Objekt 1 besteht weiterhin die Gefahr, dass jemand durch das Loch in der Decke in den mit Wasser teilgefüllten Innenraum fällt.

Die Frage, ob zumindest Objekt 1 aus denkmalschützerischen Gründen erhaltenswert ist, wird nach Einschätzung eines der Autoren (WO) negativ beantwortet werden. Der Stadtforst Frankfurt plant, beide Objekte zu verschütten, um die Gefahrenquellen zu beseitigen. Alternativ ist auch der Abriss der Objekte per Bagger denkbar. Die Trümmer können abgefahren oder mit der Erde von der Aufböschung überdeckt werden.
